Hedensberg

Arbete längs med väg 703

Antikvarisk kontroll

RAÄ 75 och 199
Hedensberg 7:5
Tillberga socken
Västmanlands län

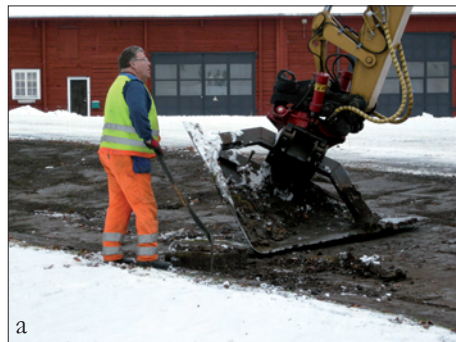
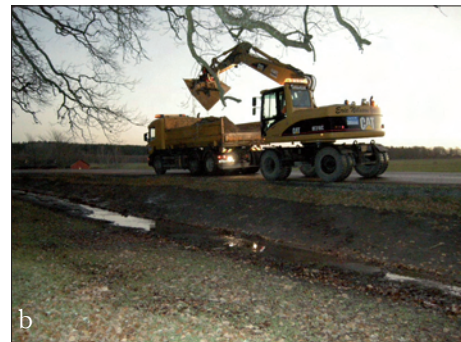
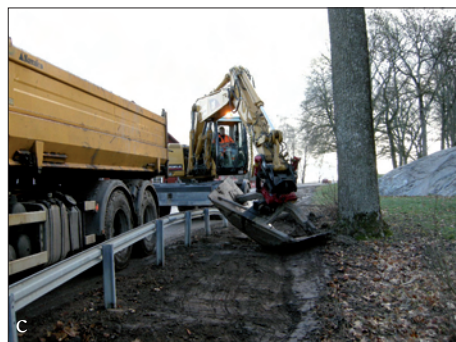
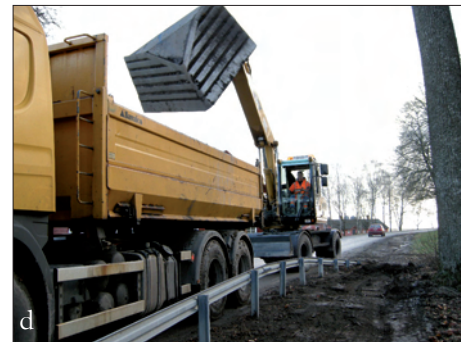
Figur 3 a-d. Arbetet inleddes onsdagen den 26 november. Dagarna före hade det snöat ymnigt (a), vilket till viss del försämrade arbetet. När snön smälte under dag två utfördes arbetet delvis i skymningsljus (b). Inga rötter fick skadas (c). Maskinisten måste därför ta stor hänsyn till parkträden. Alla massor lades på lastbilsflaket (d) och tippades på plats som anvisats av fastighetsägaren. Notera även den specialbyggda släntskopian (d). Fotograferat av Maud Emanuelsson.

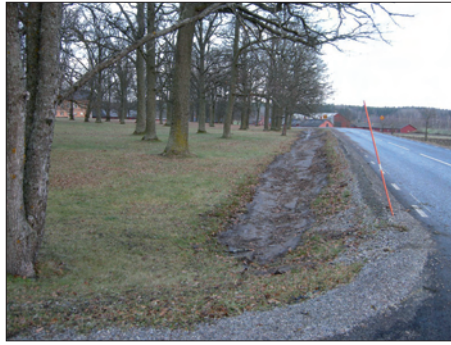
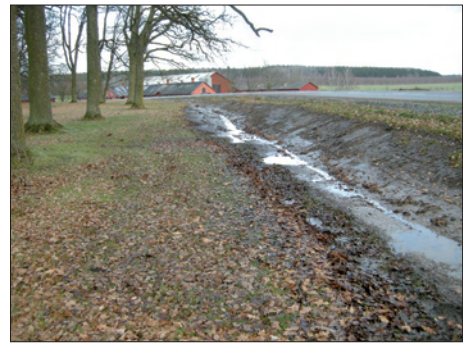
Figur 5 a-b. I den södra delen av vägsträckningen gjordes mycket grunda ingrepp. Fotograferat från söder av Maud Emanuelsson.

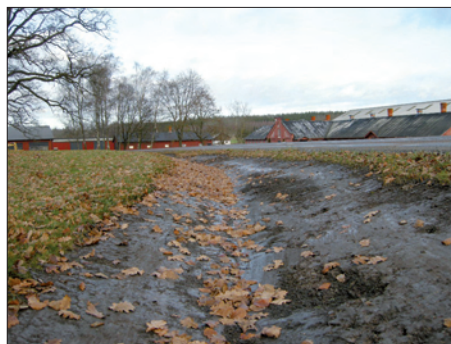
På två platser förändrades nivåförhållandet mellan park och väg, med länsstyrelsens godkännande. Dels i ett högre partiet i kurvan, dels ett högre parti vid berget nära huvudbyggnaden. Vid de två högre partierna skapades så naturliga övergångar som möjligt utifrån vattenavrinningens förutsättningar (se figur 6, s. 9 och figur 10, s. 10).

Figur 6. Med länsstyrelsens godkännande gjordes ett mindre ingrepp i en naturlig förhöjning. Fotograferat från söder av Maud Emanuelsson.

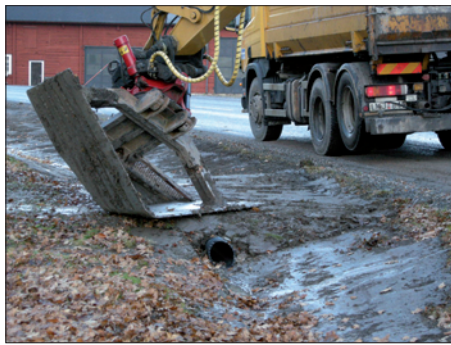
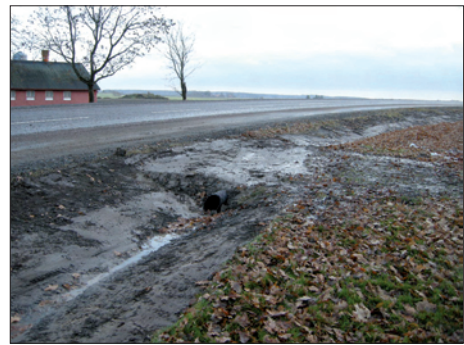
I den äldre vägbanken lades en mindre trumma ned. Trumman är 0,20 meter i diameter i svart färg och med avfasade kanter för att bättre smälta in i miljön. Initialt godkände länsstyrelsen en trumma med en diameter upp till 0,30 meter i diameter. Därför är schaktet något djupare än 0,30 meter (figur 7, s. 9 och figur 13, s. 11).

Figur 7 a-b. I vägbanken lades en trumma (20 cm i diameter) i diskret färg. Kanterna fasades av för att bättre smälta in i miljön. Fotograferat från nordväst av Maud Emanuelsson.

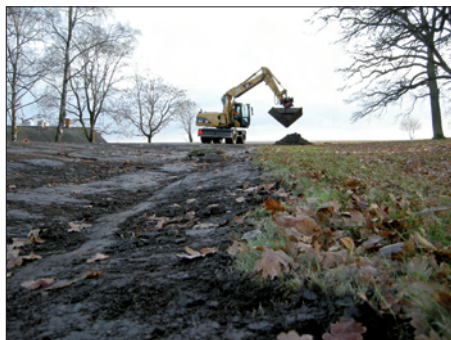
Genomförandet har präglats av avvägningen mellan vattenavrinning/fall och parkupplevelsen. Maskinisten har därför kantskurit så att vattnet från landsvägen leds till befintligt fungerande brunnar. Detta medförde att mindre ”kammare” skapades som motlut i anslutning till de brunnarna som ej har varit placerade vid den lägsta punkten (se figur 8, s.9).

Figur 8. För att leda vattnet till en fungerande brunn krävdes ett visst motlut från parken. Fotograferat från norr vid infarten till förvaltarbostaden. Fotograf Maud Emanuelsson.

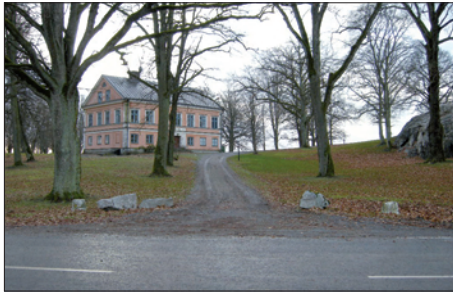
Figur 9. Infarten till förvaltarbostaden berördes inte av kantskärningen. På varje sida av vägen finns fungerande brunnar. Fotograferat från nordost av Maud Emanuelsson.

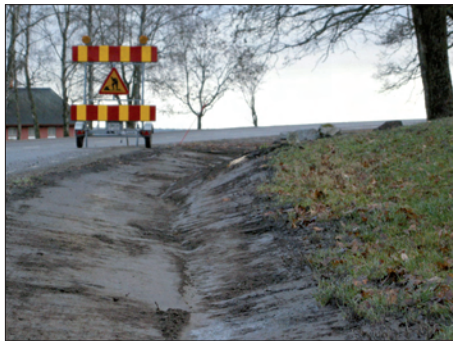
Figur 10 a-b. För att leda regnvatten behövdes ett mindre ingrepp göras, efter samråd med länsstyrelsen, i en naturlig förhöjning i höjd med Hedensbergs huvudbyggnad. Fotograferat från nordväst (a) och sydost (b) av Maud Emanuelsson.

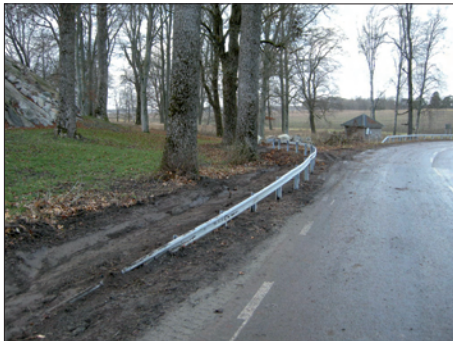
Figur 11. I den nordligaste delen av vägsträckningen fick kantskärningen/dikesrensningen följa samma sträckning som vägräcket. Här kantskar och dikesrensade Vägverket Produktion därför en bit från landsvägen. Fotograferat från sydost av Maud Emanuelsson.

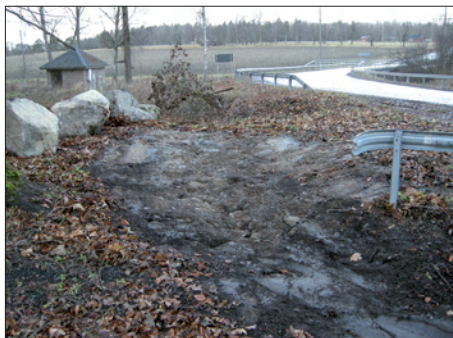
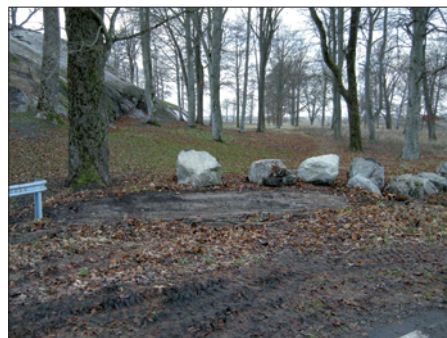
I undersökningsområdets nordligaste del ansåg maskinisten att det var nödvändigt att leda vattnet över en mindre väg – för att regnvatten ej ska rinna ut över landsvägen, frysa till och välla halka. Den aktuella vägen leder dels till ett ”elhus”, dels in i parken norr om huvudbyggnaden. Efter samråd med länsstyrelsen genomfördes förslaget. Ingreppet bestod av en försänkning av vägen och blev förhållandevis litet. Fordon kan fortfarande använda vägen (se figur 12, s. 10).

Figur 12 a-b. För att förhindra balka på landsvägen leds regnvatten från landsvägen över en mindre infart. Fotograferat från sydost 8 (a) och öster (b) av Maud Emanuelsson.

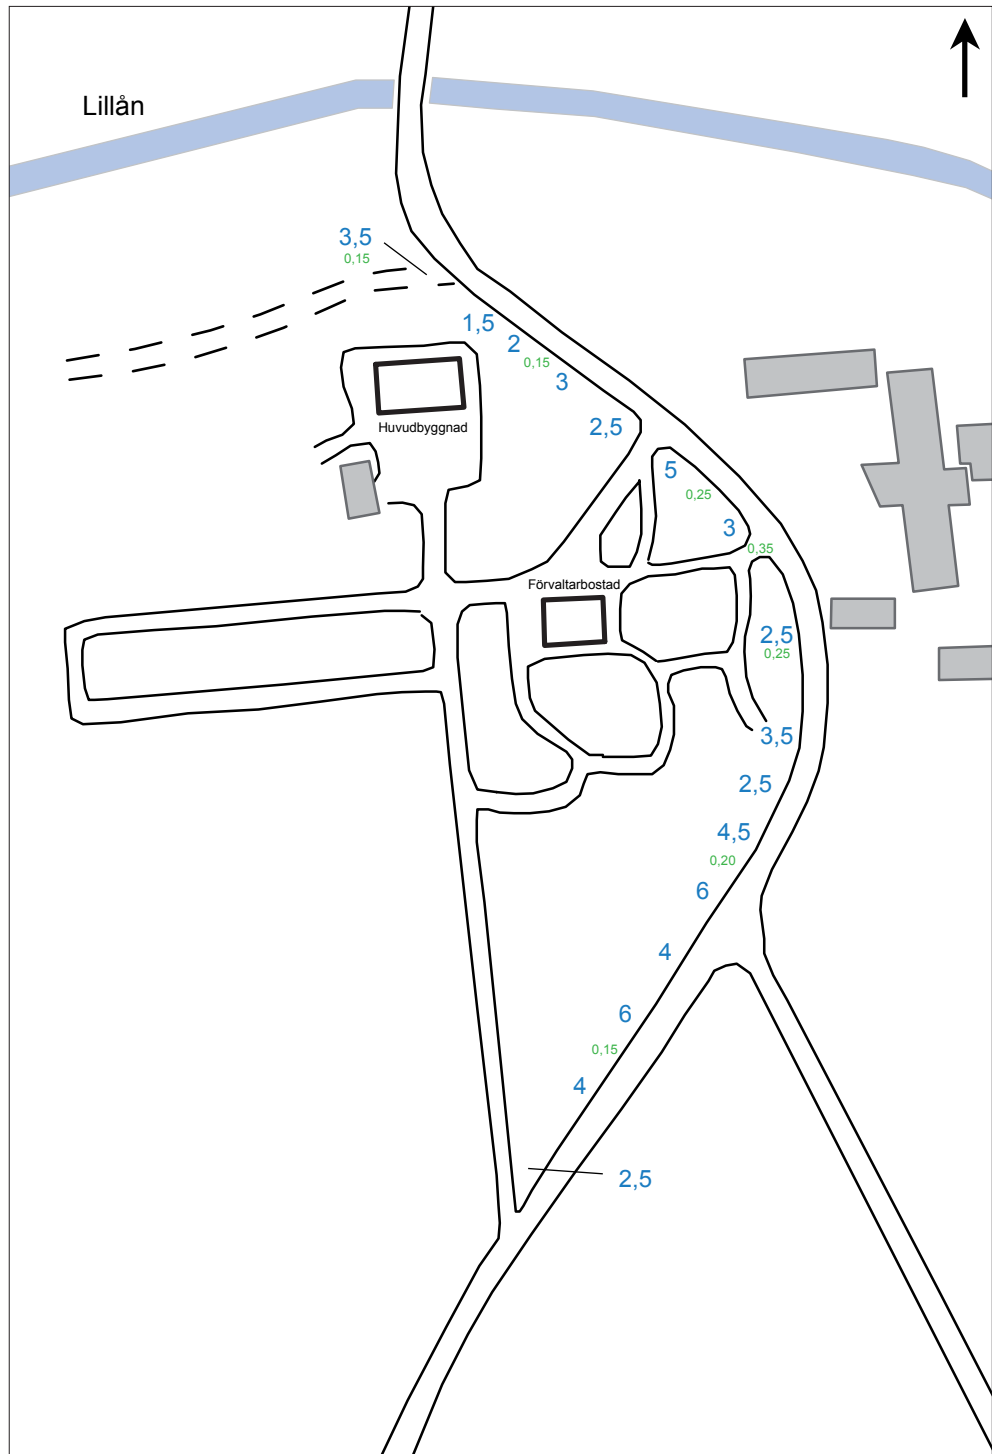
Figur 13. Plan över Hedensberg och väg 703. Blå siffror visar kantskärningen/dikesrensningens bredd och gröna siffror visar dess djup. Digital bearbetning efter 1962 års ekonomiska karta. Skala 1:2 500.
